# EEN CONTINU PROCES

## HERSTEL EN RESTAURATIE OUDE KERK AMSTERDAM

Het is een van de oudste en meest imposante monumenten van Amsterdam: de Oude Kerk. Ooit, in de dertiende eeuw, ontstaan als kapel, gebouwd op de wallen van de Amstel. Sinds 2008 worden er weer restauratie- en herstelwerkzaamheden aan het gebouw uitgevoerd. Onderdeel van die werkzaamheden is het vervangen en verbeteren van de hemelwaterafvoer. Want die was niet meer berekend op de hedendaagse, heftige regenbuien.

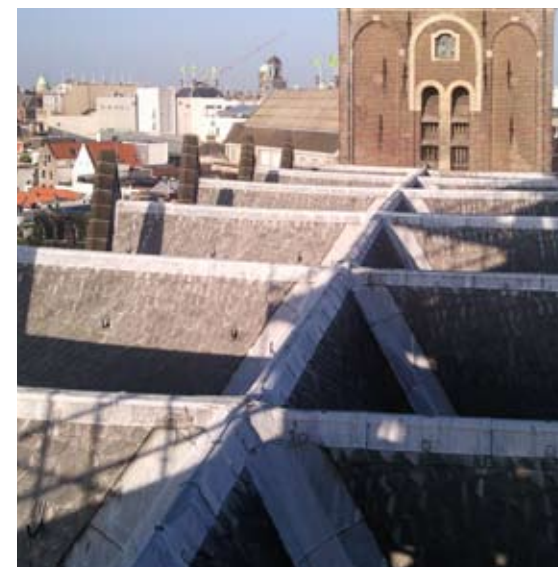
Overzicht dakcomplex.
